## CONSTRUIRE AUTOUR DE L'EXISTANT une solution économique et fonctionnelle

*Julien s'est installé en 2018 sur le site familial à Guer. La stabulation avait été agrandie une première fois en 2005, puis une seconde extension a été réalisée en 2014.*

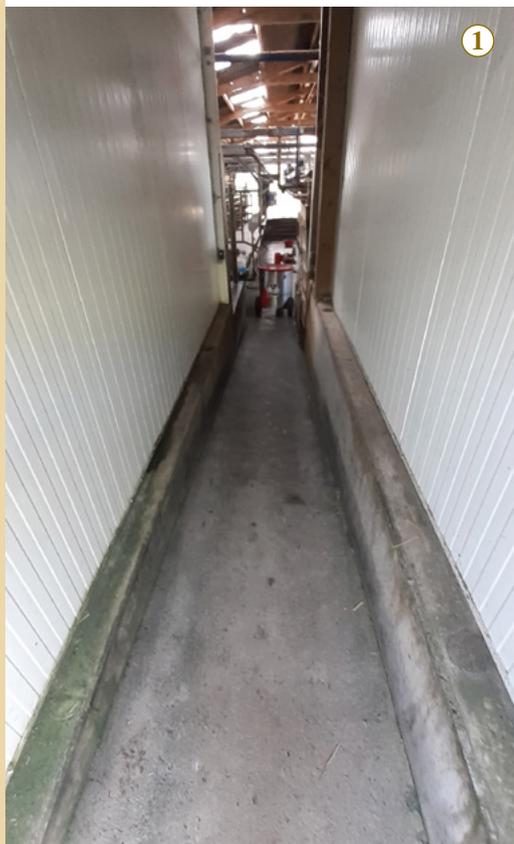
#### ① Une pente douce pour un accès facilité au bloc traite

Entre la laiterie et le local technique, une longue pente douce a été aménagée pour accéder au bloc traite. Conçue avec une largeur suffisante, elle permet le passage fluide du personnel ainsi que du taxi-lait en début et en fin de traite.

Malgré la différence de niveau sur le site, cette solution évite totalement les marches, offrant ainsi une circulation plus ergonomique et sécurisée pour les déplacements quotidiens.

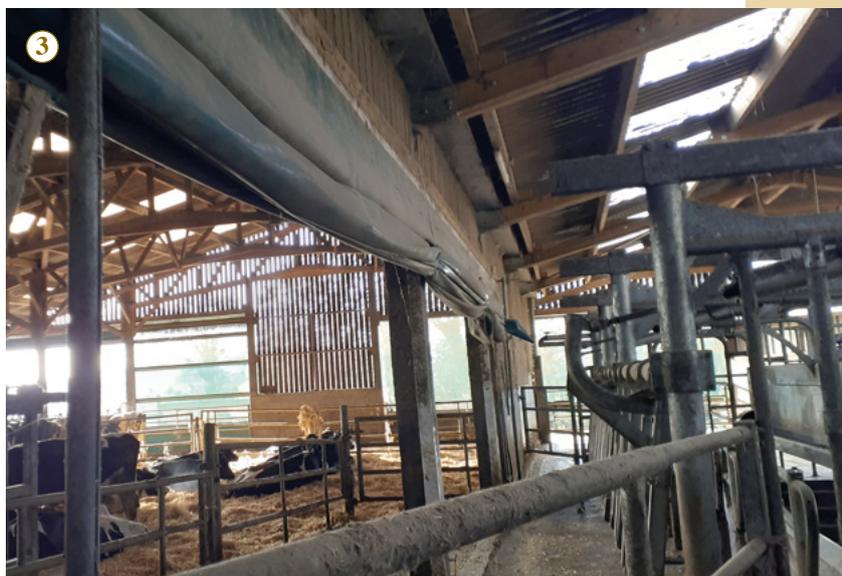
#### ② Un bandeau translucide pour une lumière maîtrisée

Sur la façade nord du bâtiment, un bandeau translucide a été installé pour apporter une luminosité latérale optimale. Ce choix permet de limiter le recours aux translucides en toiture, une décision réfléchie pour plusieurs raisons :

**1. Confort thermique :** en évitant une trop grande surface translucide en toiture, on limite l'accumulation de chaleur excessive en été lorsque le soleil est au zénith.

**2. Facilité d'entretien :** le bandeau en façade est plus facilement accessible, éliminant la nécessité de monter sur le toit pour son nettoyage, ce qui améliore la sécurité.

Ce dispositif assure ainsi un éclairage naturel efficace tout en préservant le confort des animaux et en simplifiant la maintenance.

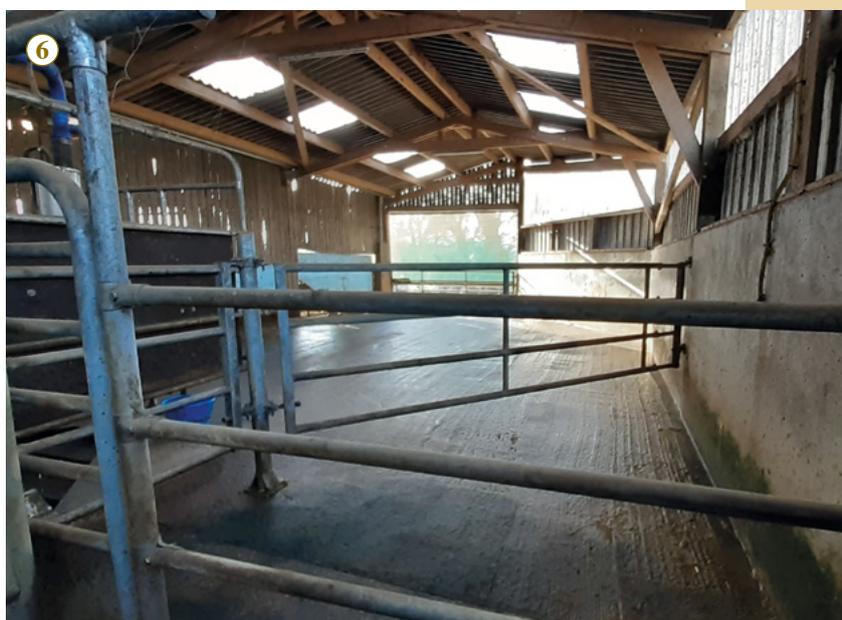
⑥ **Des barrières ont été installées pour créer un "entonnoir"** qui guide les vaches vers les quais de traite. Ce système présente l'avantage d'assurer une entrée fluide et organisée des animaux dans la salle de traite. « *Même pour faire entrer les génisses, nous n'avons aucune difficulté* », souligne Julien, illustrant ainsi l'efficacité du dispositif pour optimiser le processus de traite.
